熊本地震によるアイソトープ施設への影響について

古嶋 昭博

(熊本大学生命資源研究・支援センター)

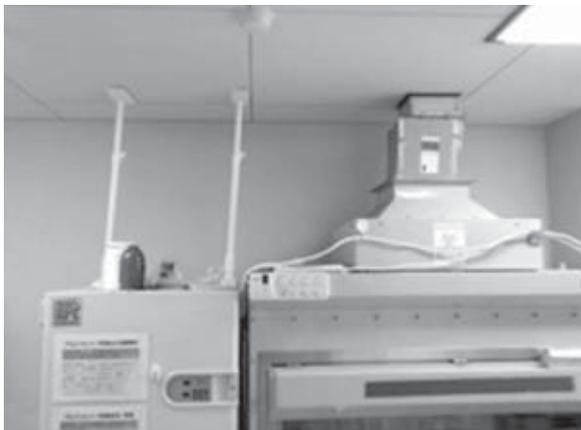
（転倒防止の効果）今回の大きな地震に対して転倒防止器具による効果もあった。市販の器具を取り付けていたCO₂インキュベータは前震と本震でも転倒はなく、隣合わせた安全キャビネットとともに5 cm程度僅かに移動しただけであった（写真2）。

写真2 転倒防止器具の効果 (大江 RI)
