シリーズ：「知識の伝承」をサイエンスする

第3回 RI施設の終末をどうするか

三好 弘一

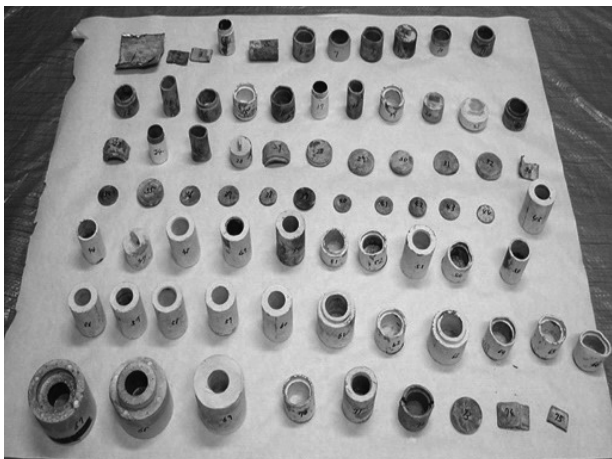
図1 ピットで見つかった RI 遮蔽容器の写真

③施設コンクリートの四角いピットに放置された RI 遮蔽容器 75 個 (図1) の処分

状況が不明でしたので日本アイソトープ協会に引き取ってもらうために、核種の同定をして放射線規制室への報告書作成が必要でした。

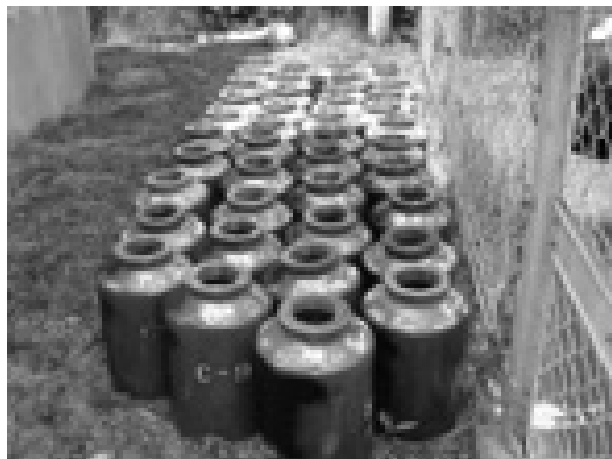
図2 放射性有機廃液が保管されていた陶器製容器の写真

非常に古い放射性廃液が多数保管されていました。放射性有機廃液が保管されていた陶器製容器(図2, 足立昭夫著「医学部施設の廃止について」徳島大学アイソトープ総合センターセンターニュース第5号(2006.1.4)より転写)には、酸性の放射性有機廃液が貯蔵されていました。

日本アイソトープ協会に引き取っていただくために、トルエンやキシレン等の有機溶媒の成分分析を実験室の液体クロマトグラフ装置で行い、日本アイソトープ協会のステンレス製容器に入れ替えました。この膨大な入れ替え作業についても放射線専門業者に行ってもらいました。その際、溶液のpHを水酸化ナトリウムで中和しましたが、ステンレス容器の中で混合したため十分混合されずに内部は酸性のままであったために、後日、ステンレスが溶けてガスがドラム缶に充満し蓋を開けようとした際に蓋が飛んだことを、日本アイソトープ協会の方からうかがいました。このため、酸性有機廃液のpHの調

整と確認方法が文書で示されることとなりました。「有機液体廃棄物の収納要領」が日本アイソトープ協会から示されており、決してステンレス容器内でpH調整をしないようにして下さい。古い有機廃液のpHには注意が必要です。
