# シリーズ：想定外を想定内に—今後起こりうる災害に着目して—

## 第4回 2023年7月の九州北部豪雨災害における 当院の水害対策

(医療法人聖峰会 田主丸中央病院 放射線科)

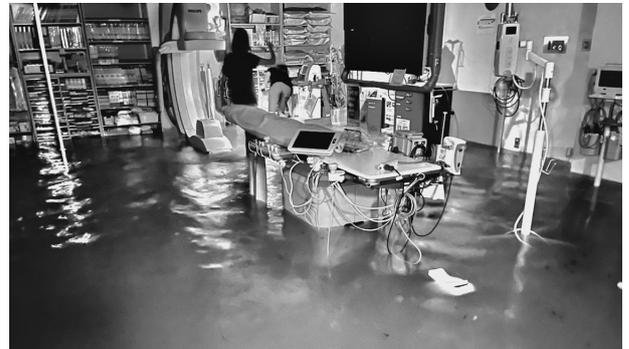
写真2 血管撮影室内

放射線科は外来棟1階にあるためCT、MRI等す  
べての画像診断機器へ浸水、多くの機器は使用不可  
能な状態となった（写真2）。

豪雨は未明、つまり夜間帯に発生したため職員の人数も限られた状況であったが、訓練の甲斐もあり入院患者の垂直避難は病棟へ浸水する前に完了することができた。しかし、放射線科をはじめとする夜勤体制を行っている部署では、ほぼ1人で止水板・水土嚢等の設置を行った。何とか設置はできたが、期待する効果はなくすべての装置が浸水し、ほとんどの機器が使用できない状況となった。

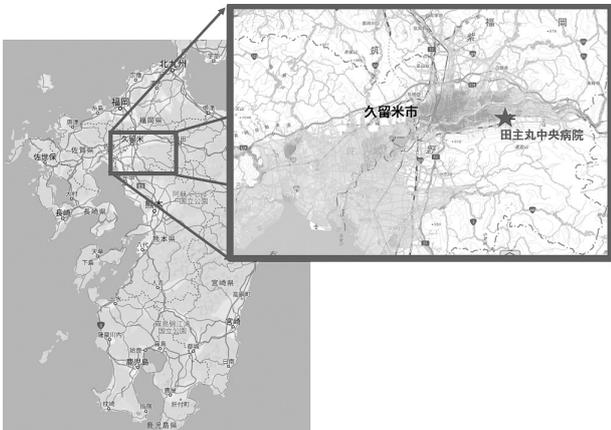
図1 浸水ハザードマップ

九州最大の河川である筑後川の中流域に位置して  
おり、浸水ハザードマップ上では浸水想定区域に含  
まれている（図1）。

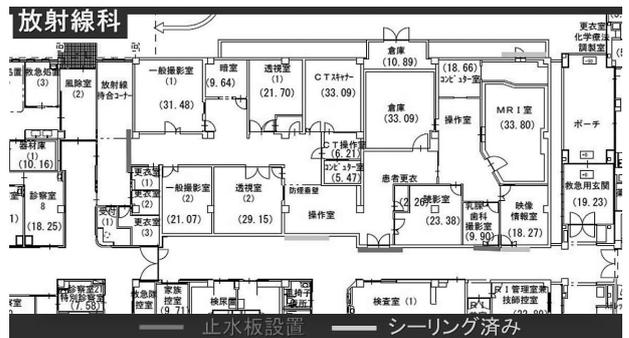
図2 放射線科図面

図2に示す箇所に止水板、使用の少ない扉はシー  
リングを行い技師による設置訓練も行っていた。し  
かし、今回の降雨量は想定以上であった。一般的に

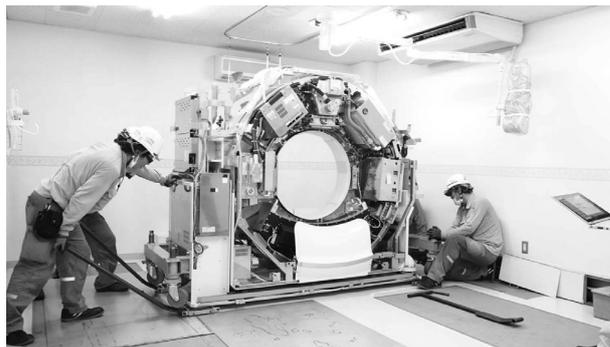
写真4 CT装置更新

水であるため、床の清掃に追われながら各機器業者の協力を仰ぎ浸水した装置の状況把握を行った。ボランティアのご協力もあり清掃は1週間ほどである程度の目処は立ったが、装置点検の結果、ほぼすべての放射線機器は更新又は主要部品交換が必要であることが判明した。清掃を継続しながら急ぎ機種選定作業を行った(写真4)。

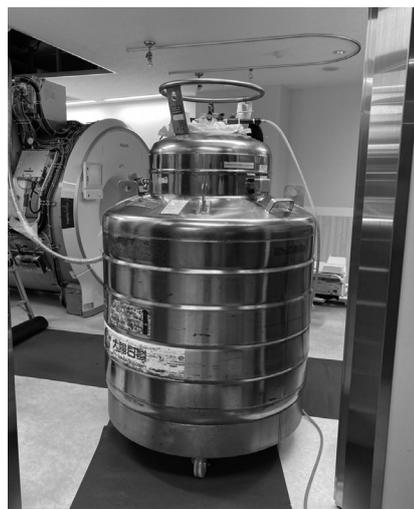
写真5 ヘリウム補充

また、当院では以前から長期の停電への備えとして、院内全体の消費電力が賄えるような大型の非常用発電設備を導入していた。しかし、発電設備と院内を接続する変電設備(キュービクル)が浸水したため装置への電源供給停止状態が続いた。これによりMRI装置のヘリウム冷却が行えなかったため2日後にクエンチが起きてしまった。業者からの報告でコイル冷却を行わない状態が長く続いてしまうとMRIの再稼働に多くの時間を要するとのことでクエンチから8日後、先行きが見通せない中2000ℓのヘリウム補充を行った(写真5)。

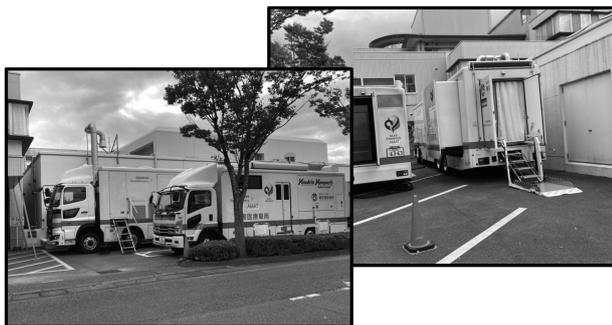
写真6 CT積載車

1日でも早く最低限の検査が行える体制を目指した。幸い医療法人伯鳳会東京曳舟病院の協力が得られ、CT積載車(写真6)を借用することで発災からわずか7日後の7月17日にはCT撮影及びフラットパネル型体のポータブル装置にて単純撮影を行う体制が整い、外来・救急診療を再開することができた。

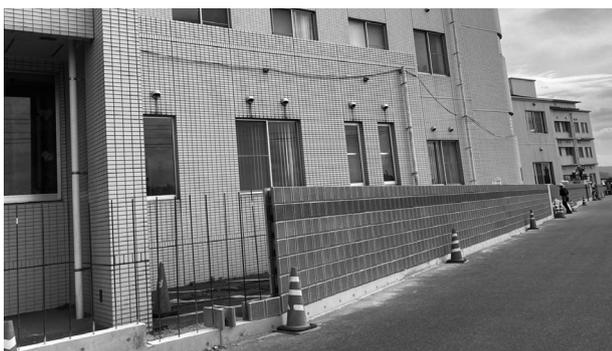
写真7 防水壁

新たな備えとして、病院全体を1.5mのコンクリートブロックで囲み(写真7)主な車両出入口にはスチール製の止水板を設置した。また、防水壁内の雨水に対しては大型の排水設備を設置し壁外へ排出する仕組みとした。更に放射線科をはじめとする高額機器がある部署に関しては、より性能の高い防水板を別途、新設することで浸水への備えとした(写真8)。

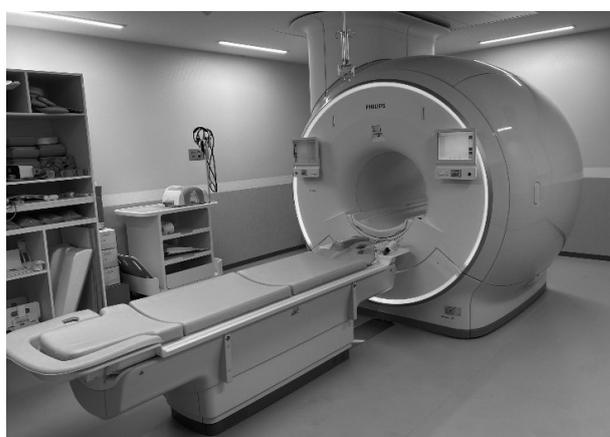
写真9 新MRI装置

単純撮影・CT撮影は1週間程度で検査を行える状況になったものの、装置更新を行うには多くの時間を必要とした。主要な機器では、約1か月後に一般撮影装置、約2か月後にCT装置及び主要部品交換にてMRI装置、約5か月後に血管撮影装置と順次検査を開始することができた。MRI装置については更新に1年程度の期間を要するため、安定した稼働は望めないものの浸水した装置を修理、使用しながら、約1年後となる本年6月より新MRI装置を稼働することができた(写真9)。
